## CUPULA DE MADERA DEL CENTRO COMERCIAL LAS ARENAS (BARCELONA)

Recientemente inaugurada, es una de las mayores de Europa

Miguel Nevado. Arquitecto. Consultor en estructuras

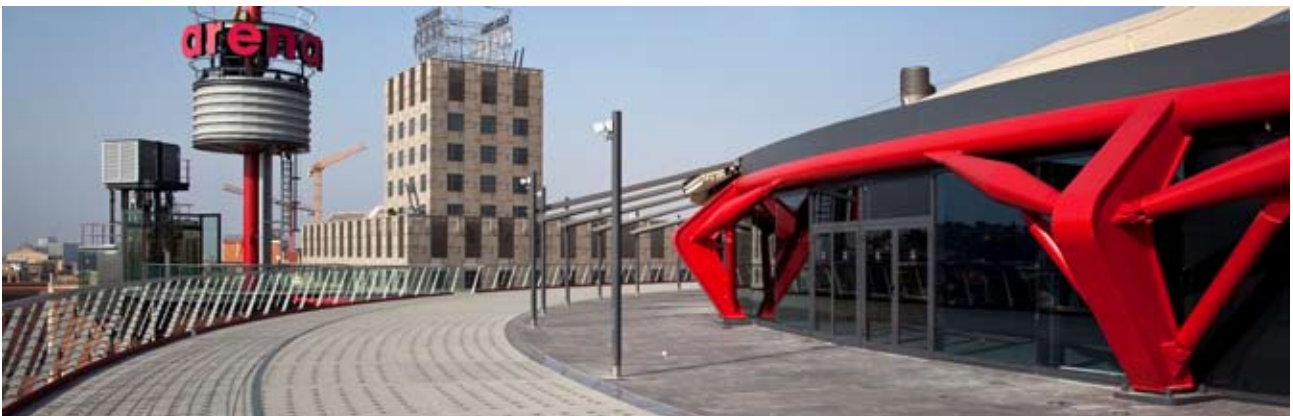
Detalle del estribo de tracción (un anillo de 46 cm de diámetro y 2 cm de espesor) que descansa sobre pilares acodados

La configuración final es una retícula de elementos de madera laminada, con panelado intermedio de madera microlaminada. La triangulación se estriba contra un anillo de tracción de acero, que descansa sobre pilares acodados. Para poner al lector en órdenes de magnitud, las barras estructurales de los paralelos oscilan entre 22/40 cm en el inferior y 22/32 cm en el penúltimo (el último es de acero). El resto de las barras oscilan entre 22/46 cm en el arranque y 22/38 cm en el ataque a la clave. Las longitudes de las barras de estribo inferiores son 9.4 m, y las de las barras de ataque a la clave 7.3 m. Un aspecto interesante del proyecto finalmente ejecutado es la optimización de clases resistentes utilizadas: GL32h en el anillo de madera inferior, GL28h en los demás anillos y en las barras de estribo inferior, y GL24h en el resto de las barras. Resulta un ejemplo de las posibilidades de control y ajuste presupuestario que permite el actual conocimiento sobre la fiabilidad del material. El consumo de madera se situó (limitándonos al entramado estructural) en torno a 0,08 m<sup>3</sup> madera/m<sup>2</sup> de superficie cubierta: una entidad sorprendentemente reducida. El anillo de estribo necesario fue un tubo de 46 cm de diámetro y un espesor de pared de 2 cm.

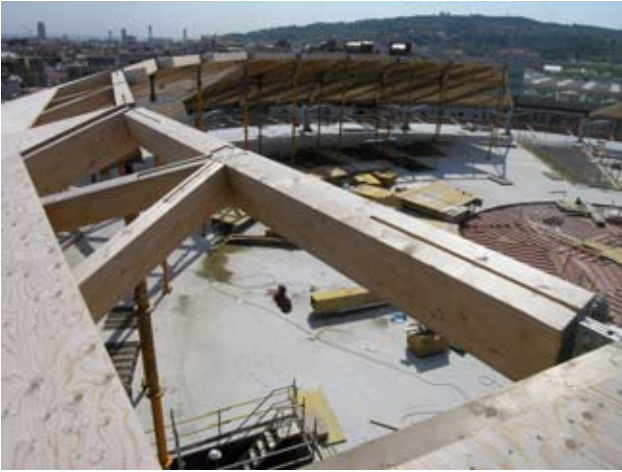
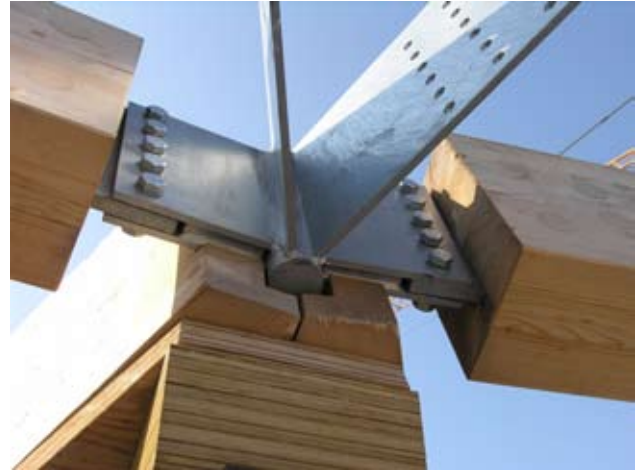
Estado de la estructura durante su paralización donde se aprecian los herrajes en los nodos de la malla triangulada

En la primavera de 2009, como uno más de los efectos colaterales de la profunda crisis económica en que estamos asentados, el montaje de la cúpula se paraliza con solo uno (dos en alguna sección) de los anillos meridianos de madera montados. Fruto de la infundada desconfianza del espectador del Sur de Europa hacia la madera, se crea una desproporcionada alarma sobre lo que podría ocurrir con una estructura de tales dimensiones en este material, dejada “a la mano de Dios”, a medio construir. De hecho, la alarma fue tal, que acabó saltando a la prensa, por así decir, no profesional. Quien esto escribe recibió la confianza de AiTiM, entidad a la que el contratista general se dirigió, para evaluar la situación. Honestamente, un trabajo no muy cansado: no había nada de qué preocuparse en un horizonte de pocos meses o años (incluso considerando el poco amable ambiente de Barcelona para la durabilidad de la madera en un exterior no protegido). Considerando la eventualidad de que la paralización se prolongara durante muchos años o algunas décadas, los “problemas” técnicos que se generarían (en relación con la seguridad de la estructura) se revelaron de una entidad económica comparativamente ridícula.
